**Recuperação de edificado afeto ao Exército. Sistema de
inspeção e diagnóstico de anomalias em coberturas em
terraço**

Dissertação para a obtenção do Grau de Mestre em
Engenharia Militar

O objetivo desta dissertação é a proposta de um sistema de apoio à inspeção e diagnóstico de anomalias em coberturas em terraço, tendo em vista a normalização e sistematização das inspeções de forma a auxiliar os intervenientes responsáveis por estas ações. Numa primeira fase, são identificadas e classificadas as anomalias e as respetivas causas prováveis e, seguidamente, elaboradas fichas de anomalias, nas quais são incluídas informações relacionadas com as mesmas, tais como a sua designação, descrição sumária do fenómeno de degradação, causas e consequências possíveis, aspetos a inspecionar, parâmetros de inspeção e, finalmente, classificação da anomalia de acordo com o nível de gravidade / urgência de reparação. Nesta fase, são elaboradas as matrizes de correlação anomalias - causas e inter - anomalias.

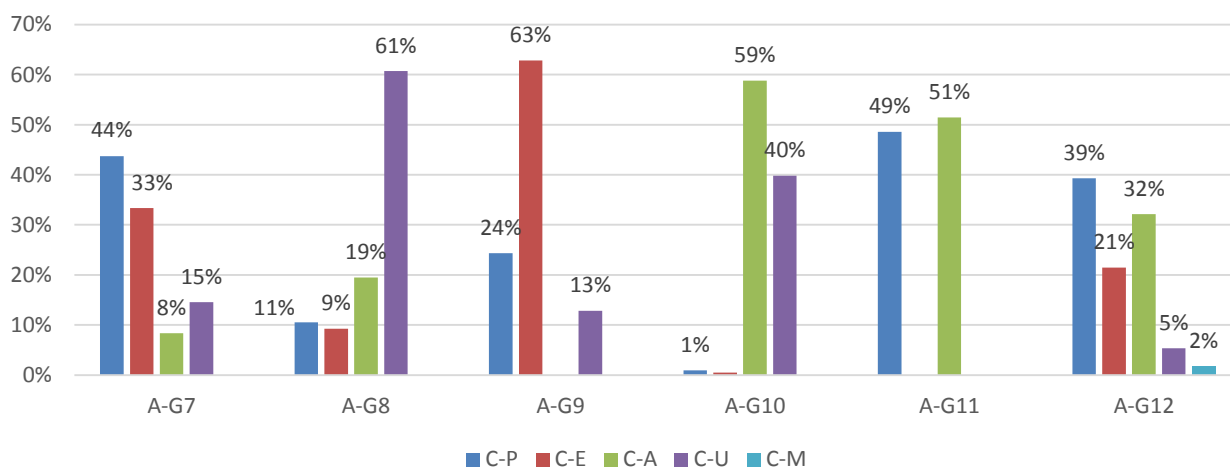
A Figura 5.25 representa a contribuição de cada grupo de causas para a ocorrência das anomalias da segunda parte do grupo de anomalias de carácter geral.

Figura 5.25 - Contribuição relativa dos grupos de causas para a segunda metade do grupo de anomalias de carácter geral

A anomalia **A-G8 - acumulação de detritos** foi identificada em 74,3% das inspeções da amostra, tendo sido assinaladas 313 causas prováveis, o que resulta em 4,0 causas por ocorrência desta anomalia. As causas para a ocorrência desta anomalia são sobretudo a **C-U1 - falta de limpeza de detritos na zona corrente**, **C-U2 - acumulação / obstrução de detritos nas embocaduras dos tubos de queda ou caleiras**, **C-U3 - ausência / inadequada inspeção** e **C-U5 - vandalismo**, todas do grupo **C-U - erros de utilização / manutenção**. A contribuição do grupo **C-A - ações ambientais** também tem alguma expressão estando, fundamentalmente, associada à ação do vento (**C-A1**). Por fim, no grupo de causas **C-P - erros de projeto / conceção**, a conceção incorreta da pendente da cobertura (**C-P7**) é a principal interveniente, enquanto que no grupo **C-E - erros de execução** se salienta a pendente deficiente (**C-E12**), que obviamente pode facilitar a acumulação de detritos.

A anomalia **A-G9 - deficiências de inclinação / empoçamento** foi identificada em 22,9% das inspeções do total da amostra. As causas assinaladas perfizeram um total de 78, resultando em 3,3 causas por ocorrência desta anomalia. Como se pode observar no gráfico, o grupo de causas que mais contribui para a ocorrência desta anomalia é o **C-E - erros de execução** (63%), tendo, por sua vez, como causas que mais contribuem a **C-E1 - falta de qualidade na mão-de-obra**, assinalada em 79% das ocorrências da anomalia, e a **C-E12 - pendente deficiente** que foi sempre assinalada na totalidade das ocorrências. Quanto ao grupo **C-P - erros de projeto / conceção**, a causa que mais se destaca é a **C-P7 - conceção / pormenorização deficiente da pendente**, assinalada em 54% das ocorrências. O que se pode concluir é que esta anomalia deriva essencialmente de erros de execução, imputados, uma vez mais, à fraca qualidade da mão-de-obra. Como é evidente, não se previa registos dos restantes grupos pois não se encontram minimamente relacionados com a ocorrência da dita anomalia, à exceção da presença prolongada de água / chuva (**C-A4**). No entanto, durante o período em que ocorreram as inspeções, raramente se observou chuva.

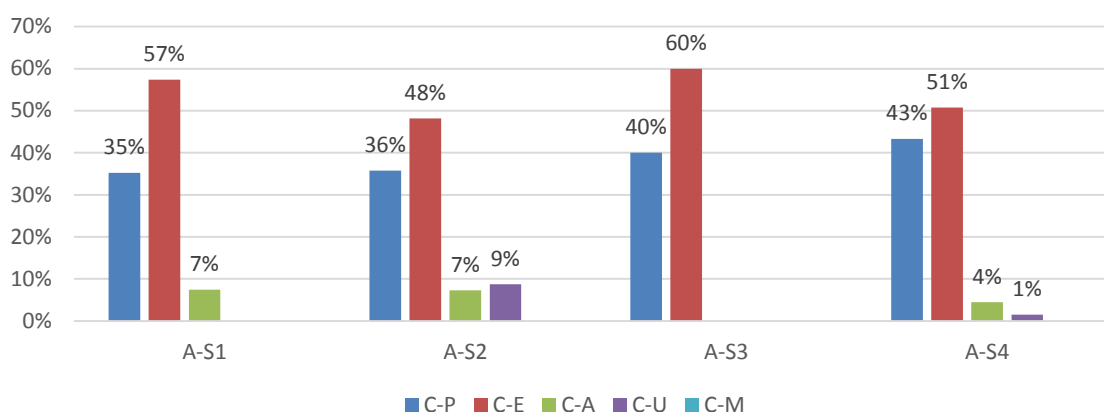
A Figura 5.26 representa a contribuição de cada grupo de causas para a ocorrência das anomalias do primeiro segmento do grupo de anomalias em pontos singulares.

Figura 5.26 - Contribuição relativa dos grupos de causas para a ocorrência das anomalias da primeira parte do grupo de anomalias em pontos singulares

Como é perceptível através da análise da Figura 5.26, os grupos que têm a maior contribuição para a ocorrência da anomalia **A-S1 - conceção inadequada de juntas de dilatação** são erros de conceção / pormenorização (grupo **C-P - erros de projeto / conceção**, contribuindo com 35% no total das ocorrências) e erros de execução (grupo **C-E - erros de execução**, contribuindo com 57% no total das ocorrências).

Na origem dos erros de concepção / pormenorização está a causa **C-P2 - concepção / pormenorização deficiente das juntas de dilatação**, estando presente em todas as ocorrências. A falta de qualidade na mão-de-obra (**CE-1**) e a deficiente execução da junta de dilatação (**C-E5**) são igualmente causas que se registaram em todas as ocorrências, contribuindo dessa forma para o grupo **C-E - erros de execução**. Os restantes grupos não contribuíram de forma decisiva para serem contabilizados na matriz final, assumindo-se por essa razão os valores presentes na matriz teórica.

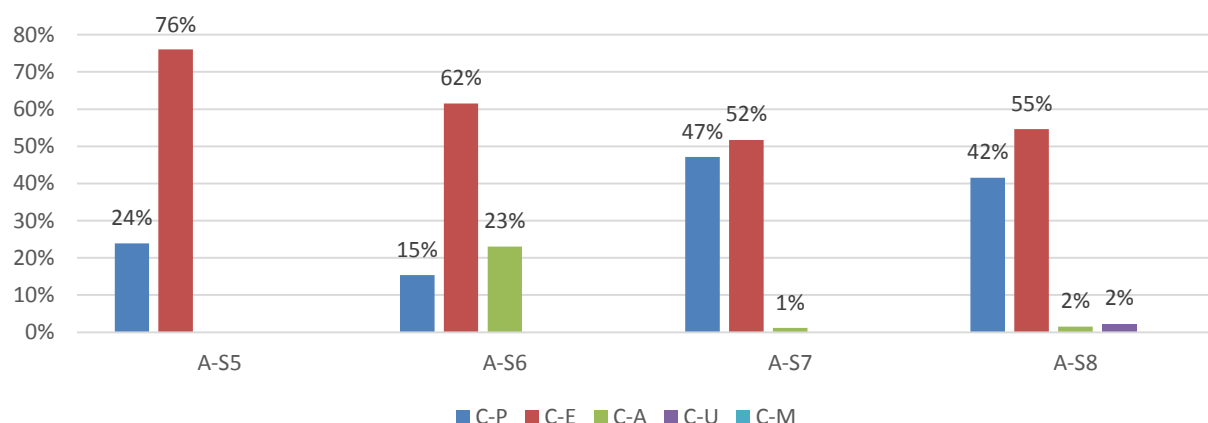
A Figura 5.27 representa a contribuição de cada grupo de causas para a ocorrência das anomalias da segunda parte do grupo de anomalias em pontos singulares.

Figura 5.27 - Contribuição relativa dos grupos de causas para a ocorrência das anomalias da segunda parte do grupo de anomalias em pontos singulares

Pela análise do gráfico, verifica-se que 24% das causas pertencem ao grupo **C-P - erros de projeto / conceção**, destacando-se a **C-P6 - conceção / pormenorização deficiente das juntas de sobreposição** (largura insuficiente), e 76% ao grupo **C-E - erros de execução**, destacando-se a falta de qualidade na mão-de-obra (**C-E1**), a deficiente execução das juntas de sobreposição (largura insuficiente) (**C-E6**) e a deficiente colocação da membrana de impermeabilização (insuficiente colagem entre juntas) (**C-E11**). Como é evidente, os restantes grupos têm uma contribuição nula, o que era de esperar, uma vez que em nada se relacionam com esta anomalia.

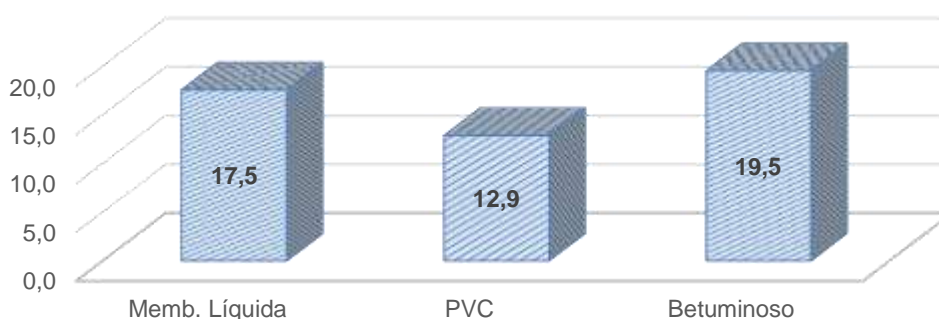
A Figura 5.28 apresenta a média de causas registadas nos diferentes tipos de revestimentos de impermeabilização, dando assim uma perspetiva de quais os mais afetados. Neste gráfico, verifica-se que o maior número médio de registos de causas ocorre para as membranas betuminosas (19,5 causas por inspeção de cada tipo de membrana), também porque o número de membranas analisadas deste tipo é superior ao das restantes. A frequência média de causas na membrana líquida é de 17,5 enquanto na membrana PVC a média é de 12,9. É curioso observar que, apesar das poucas observações, nas membranas líquidas a média de causas aproxima-se bastante da média de causas nas membranas betuminosas. Daqui se pode concluir que este tipo de solução tem tendência a apresentar anomalias originadas por causas fundamentalmente do foro da execução. As membranas de PVC apresentam uma menor média de causas porque durante as inspeções esta solução foi encontrada principalmente na forma de cobertura invertida, estando por isso mais protegida pela proteção pesada da ação da radiação solar (principal agente causador) e agentes exteriores.

Figura 5.28 - Média de causas registadas nos diferentes revestimentos de impermeabilização inspecionados

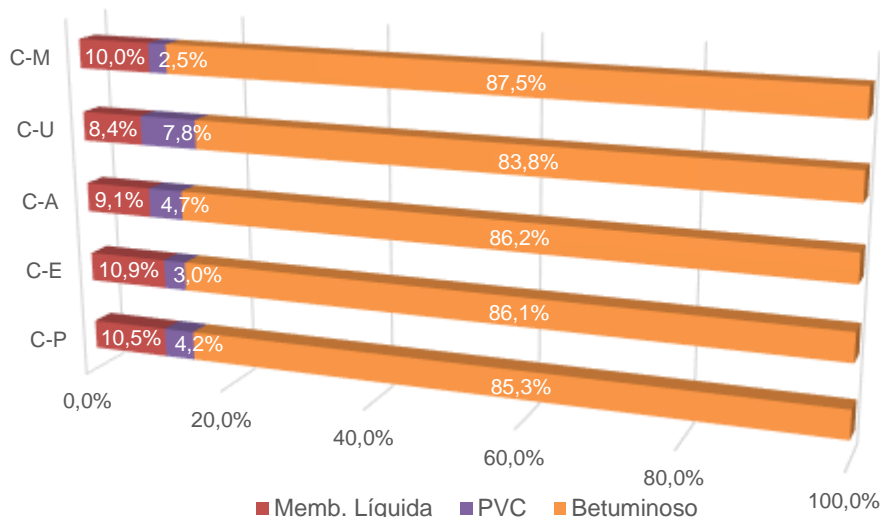
A Figura 5.29 apresenta a frequência relativa das causas detetadas nos diferentes revestimentos de impermeabilização inspecionados. Por observação da mesma figura e relativamente à membrana líquida, pode-se concluir que as causas de anomalias provêm, na maioria, de erros de execução (10,9%) (**C-E - erros de execução**). No entanto, os erros de projeto / concepção (**C-P - erros de projeto / concepção**) e as ações de

Figura 5.29 - Frequência relativa das causas detetadas nos diferentes revestimentos de impermeabilização inspecionados

origem mecânica (**C-M - ações de origem mecânica exterior**) também têm contribuição semelhante, 10,5% e 10,0%, respetivamente. Pode-se concluir-se que as causas associadas a este tipo de solução apresentam distribuição semelhante não podendo, por essa razão, destacar nenhuma contribuição de um grupo em particular. Relativamente à membrana PVC, já não se pode inferir o mesmo, porque os erros de utilização / manutenção (**C-U**) se destacam com uma frequência de 7,8%, face aos outros. O grupo que apresenta menor contribuição é o **C-M - ações de origem mecânica exterior**, uma vez que, como referido, as membranas deste tipo inspecionadas encontravam-se protegidas (sistema cobertura invertida). A membrana betuminosa encontra-se numa situação idêntica à descrita para a membrana líquida, ou seja, os grupos de causas apresentam contribuições muito semelhantes, sendo que desta forma não se destaca nenhum grupo em particular.

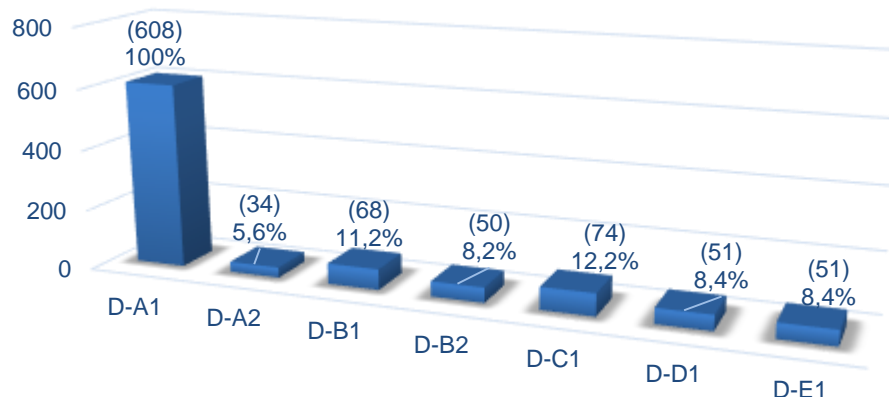
Na Figura 5.30, são apresentadas as frequências absolutas e relativas dos vários métodos de diagnóstico para o total de anomalias verificadas.

Figura 5.30 - Frequência absoluta e relativa de escolha de cada método de diagnóstico nas inspeções efetuadas

Como se pode observar, o método **D-A1 - inspeção visual**, que constitui o único ponto comum a todas as anomalias, foi destacadamente o mais assinalado, uma vez que, tal como referido, é considerado o método primário de diagnóstico em todas as anomalias, seguido de outros métodos mais específicos, caso estejam disponíveis e sejam necessários. Como segundo método mais assinalado na amostra, encontra-se o **D-C1 - termografia de infravermelhos**, em 12,2% dos casos e, em terceiro, o **D-B1 - deteção eletrónica de infiltração**, registado em 11,2% dos casos. Os métodos dos grupos **D-B2 - teste da capacidade elétrica ou capacitância**, **D-D1 - método nuclear** e **D-E1 - ensaio de estanqueidade**, têm frequências muito próximas, mesmo tendo em conta todas as condicionantes individuais enunciadas. Finalmente, o método **D-A2 - medição da inclinação** apresenta uma frequência baixa por ter um campo de aplicação muito limitado, tal como o próprio nome indica.

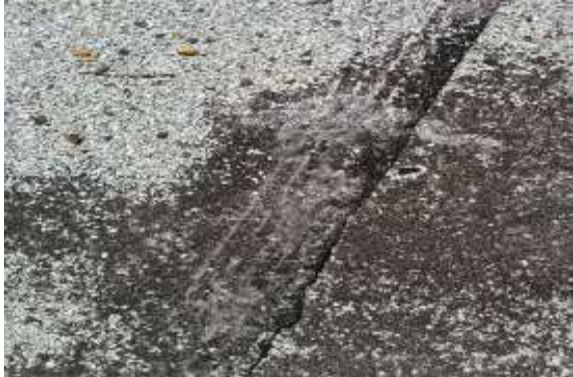
| FICHA DE ANOMALIA A-G1 | |

| FICHA DE ANOMALIA A-G1 | |
|---|---|
| Desgaste superficial | |

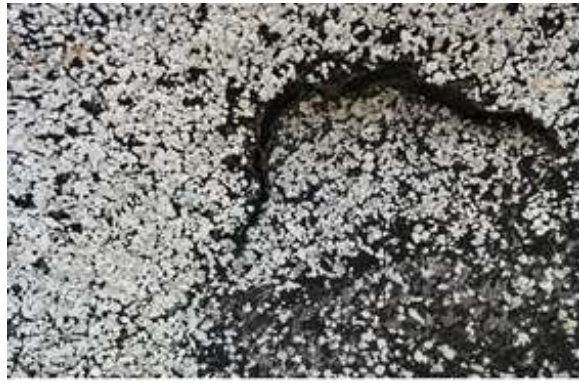
| FICHA DE ANOMALIA A-G2 | |

| FICHA DE ANOMALIA A-G2 | |
|---|---|
| Fratura / rotura | |

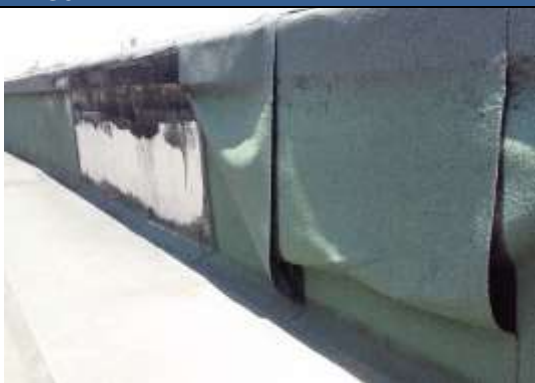
| FICHA DE ANOMALIA A-G3 | |

| FICHA DE ANOMALIA A-G3 | |
|---|---|
| Descolamento / arrancamento | |

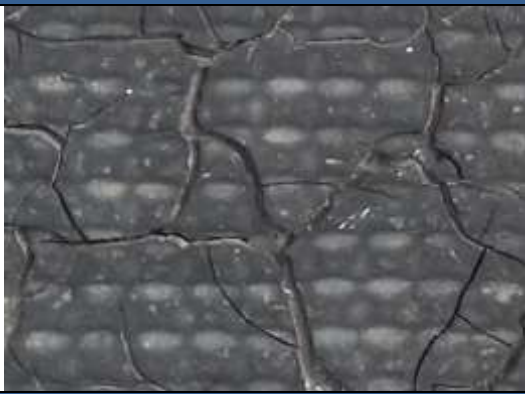
| FICHA DE ANOMALIA A-G5 | |

| FICHA DE ANOMALIA A-G5 | |
|---|---|
| Fissuração | |

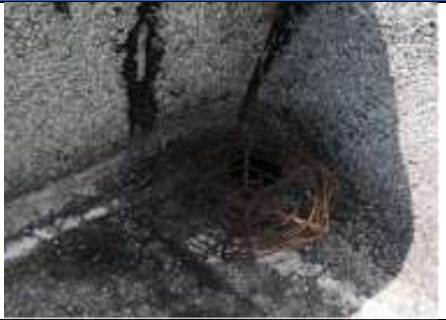
| FICHA DE ANOMALIA A-G11 | |

| FICHA DE ANOMALIA A-G11 | |
|---|---|
| Corrosão | |

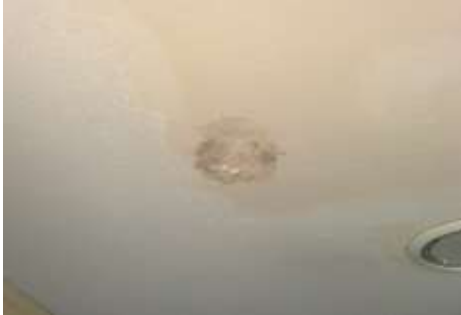
| FICHA DE ANOMALIA A-G12 | |

| FICHA DE ANOMALIA A-G12 | |
|---|---|
| Manchas de humidade de condensação / infiltração | |

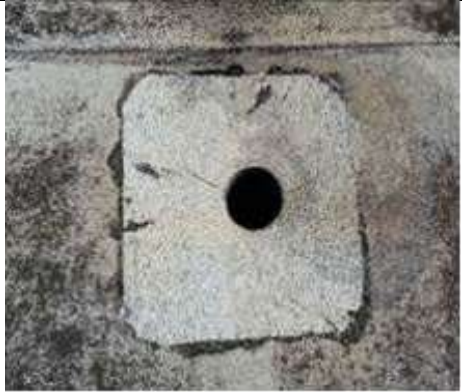
| FICHA DE ANOMALIA A-S2 | |

| FICHA DE ANOMALIA A-S2 | |
|---|---|
| Conceção inadequada de tubos de queda | |

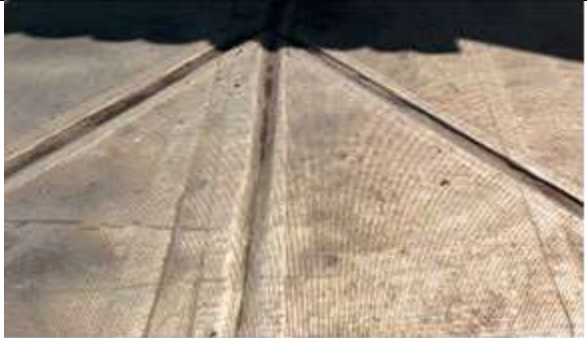
| FICHA DE ANOMALIA A-S4 | |

| FICHA DE ANOMALIA A-S4 | |
|---|---|
| Conceção inadequada de caleiras | |

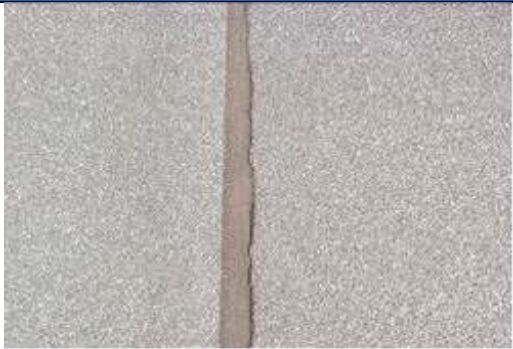
| FICHA DE ANOMALIA A-S5 | |

| FICHA DE ANOMALIA A-S5 | |
|---|---|
| Conceção inadequada de juntas de sobreposição | |

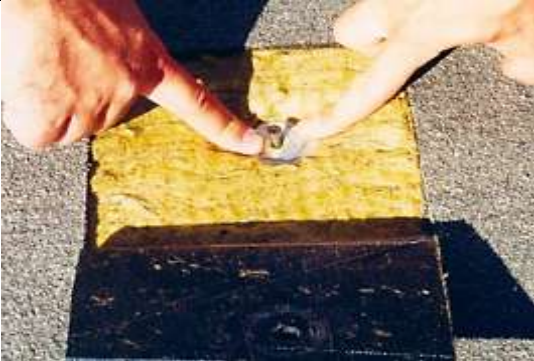
| FICHA DE ANOMALIA A-S6 | |

| FICHA DE ANOMALIA A-S6 | |
|---|---|
| Fixações deficientes | |

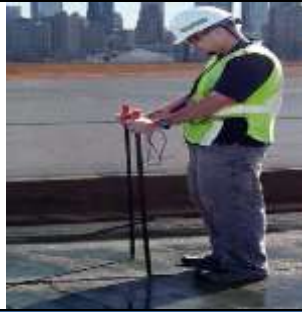
| FICHA DE ENSAIO D-B1 (a) | |

| FICHA DE ENSAIO D-B1 (a) | |
|---|---|
| Deteção elétrica de infiltração (ELD) – Método baixa tensão | |

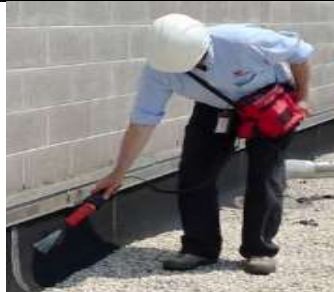
| FICHA DE ENSAIO D-B1 (b) | |

| FICHA DE ENSAIO D-B1 (b) | |
|---|---|
| Deteção elétrica de infiltração (ELD) – Método alta tensão | |

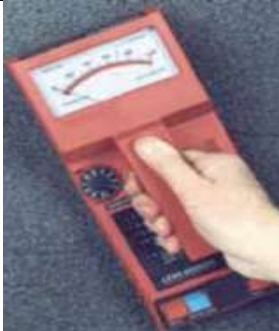
| FICHA DE ENSAIO D-B2 | |

| FICHA DE ENSAIO D-B2 | |
|---|---|
| Teste da capacidade elétrica ou capacitância | |

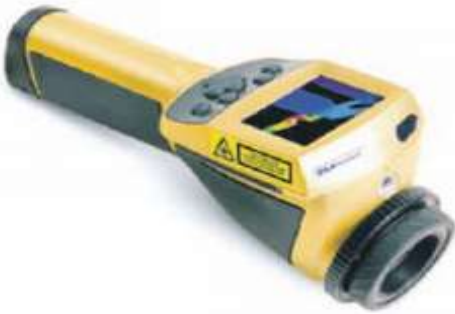
| FICHA DE ENSAIO D-C1 | |

| FICHA DE ENSAIO D-C1 | |
|---|---|
| Termografia de infravermelhos | |

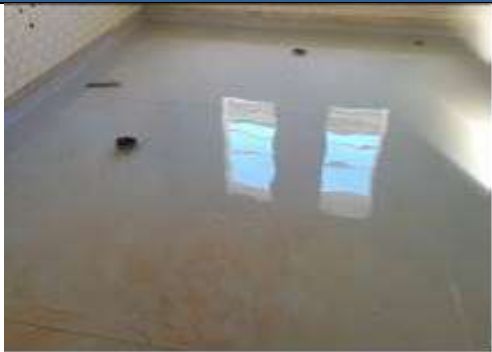
| FICHA DE ENSAIO D-E1 | |

| FICHA DE ENSAIO D-E1 | |
|---|---|
| Ensaio de estanqueidade | |
